## Innerpanel Furu Snövit AB

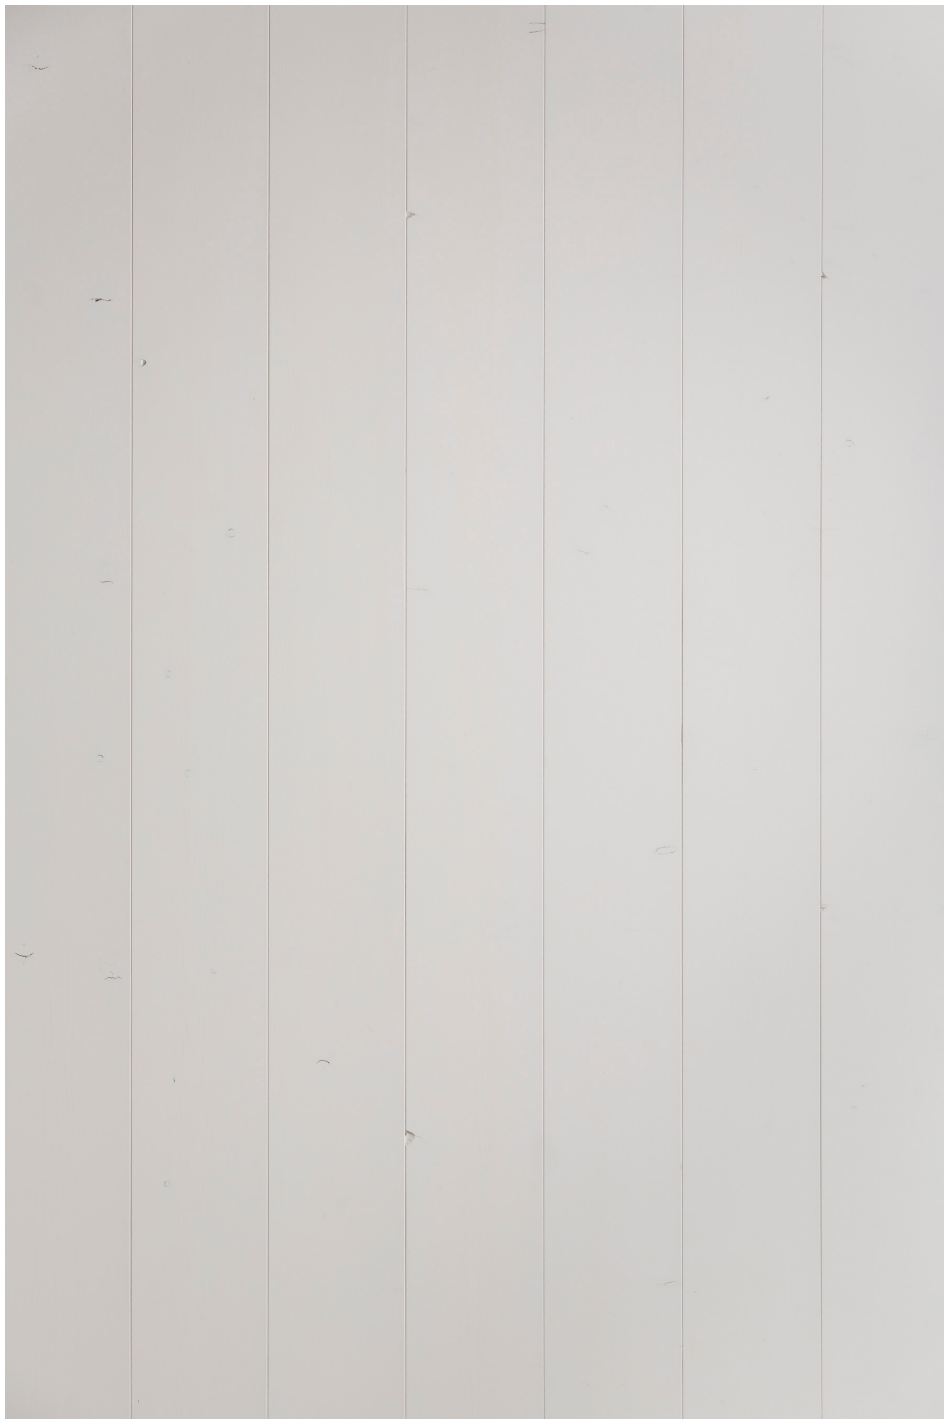
Panelen har en täckande vit färg där mindre kvistutslag samt naturliga sprickor i och runt kvist kan framhävas av behandlingen. Detta markerar att det är äkta trä och inte en målad MDF-skiva. Bilden visar Slätspont 18x170 mm.

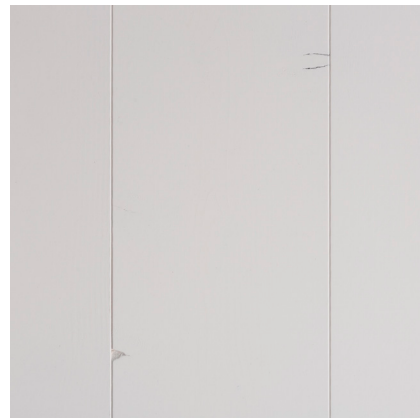
Kvistutslag samt öppning runt kvist.

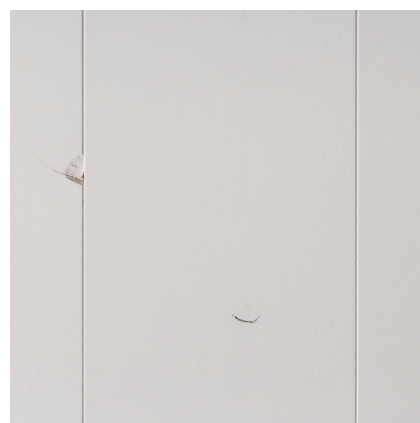
Kvistutslag samt spricka runt kvist.

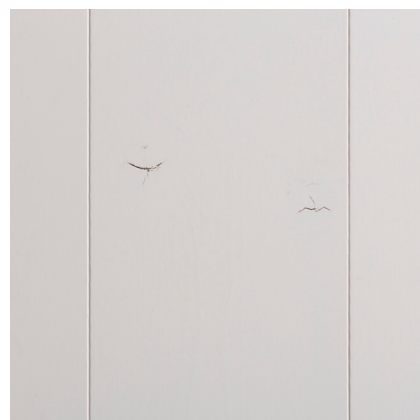
Naturliga sprickor i kvist kan framhävas av ytbehandling.
